Hradecké kryty

Protiletdecký kryt č. 1 v Kubištových sadech

Archeologická prospekce krytu

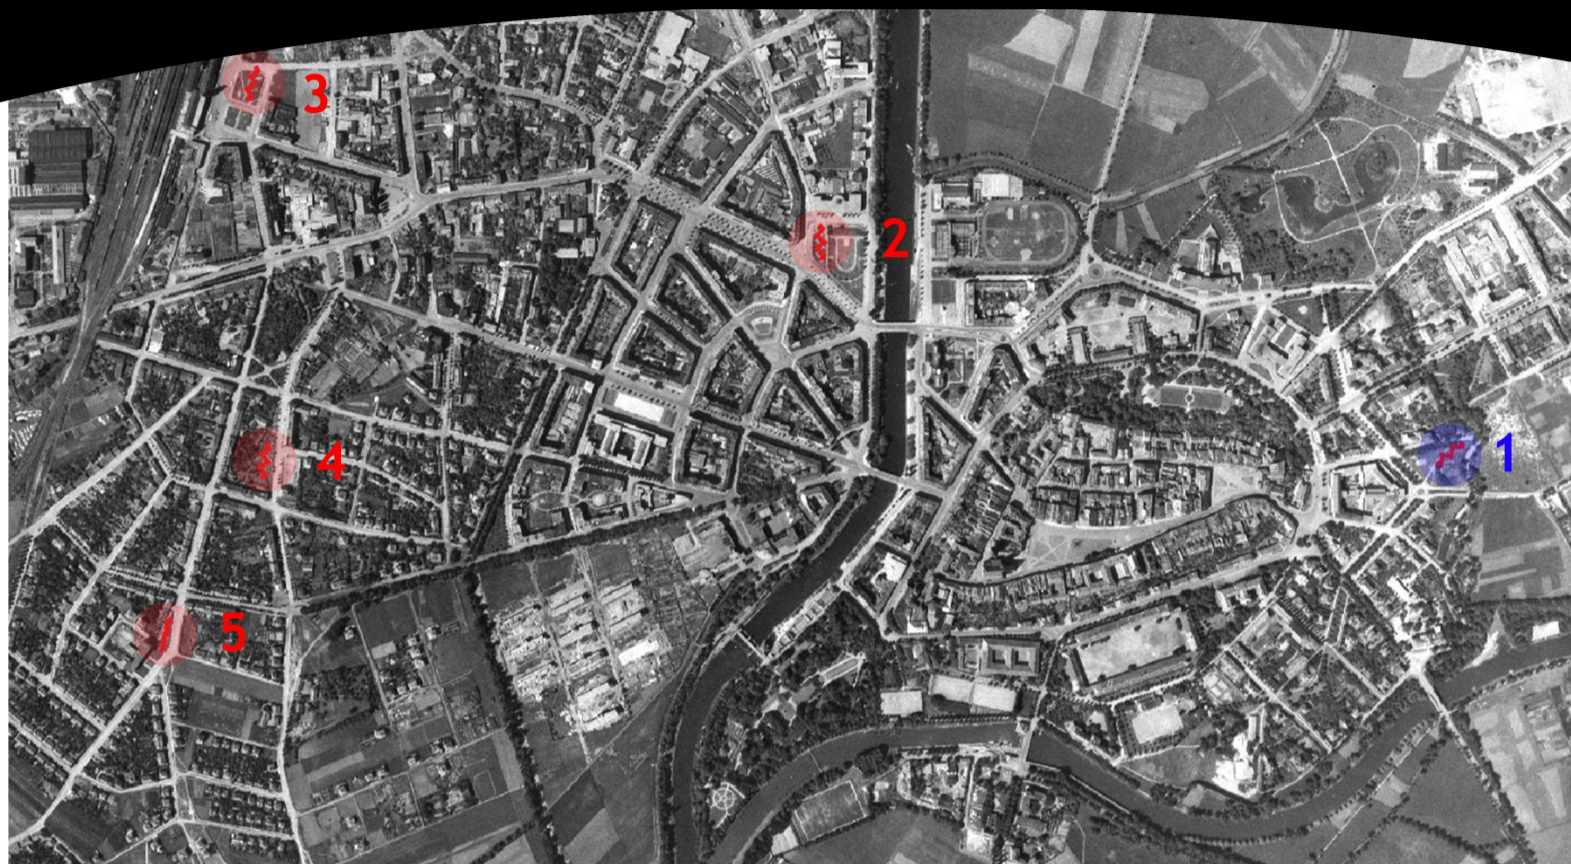
nahoře: půdorys protiletdeckého krytu W150

dole: zvětšený výřez z letecké fotografie - kryt v Kubištových sadech

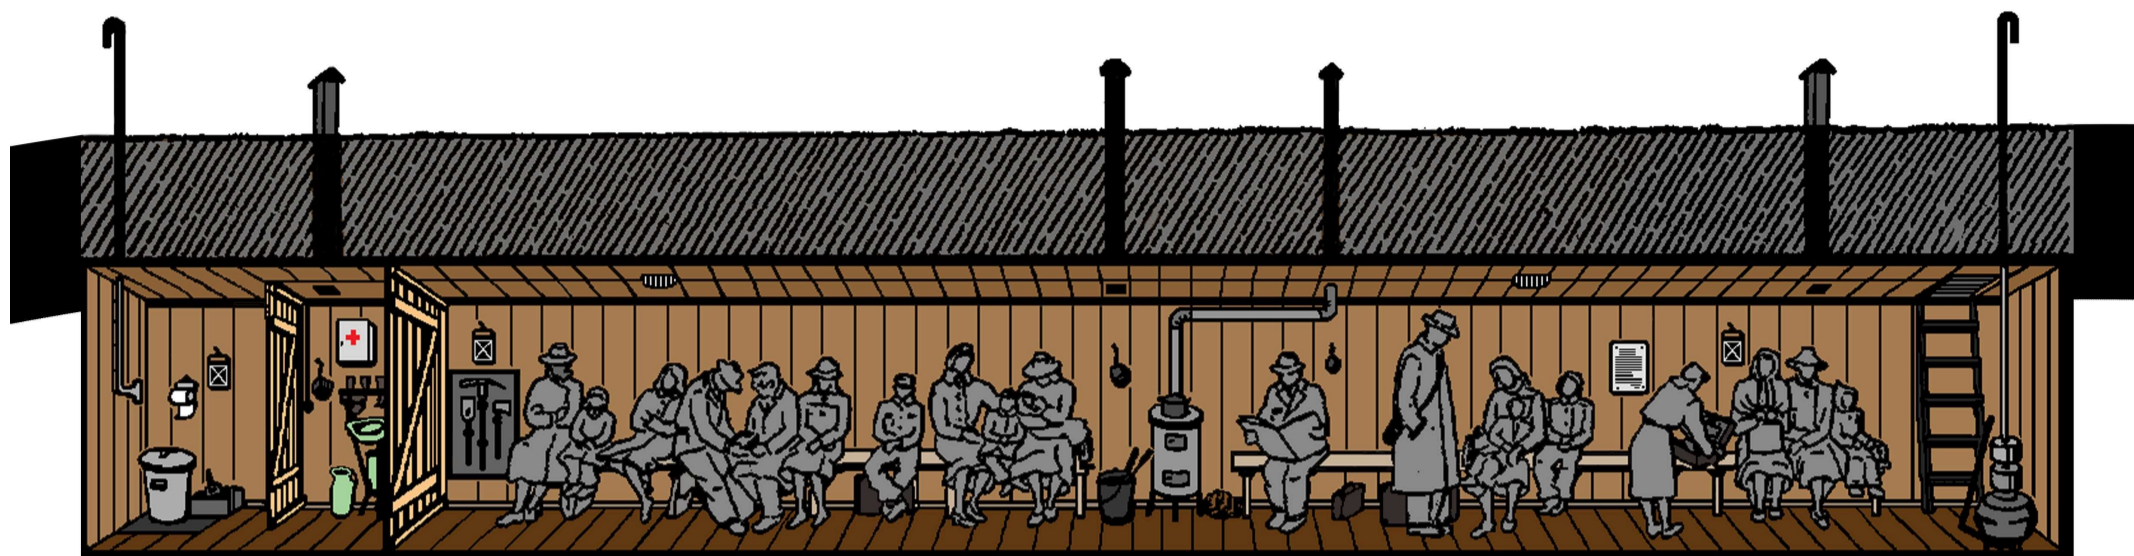
nahoře: řez protiletectkým krytem odlišné konstrukce s vnitřním vybavením (upravená dobová ilustrace)

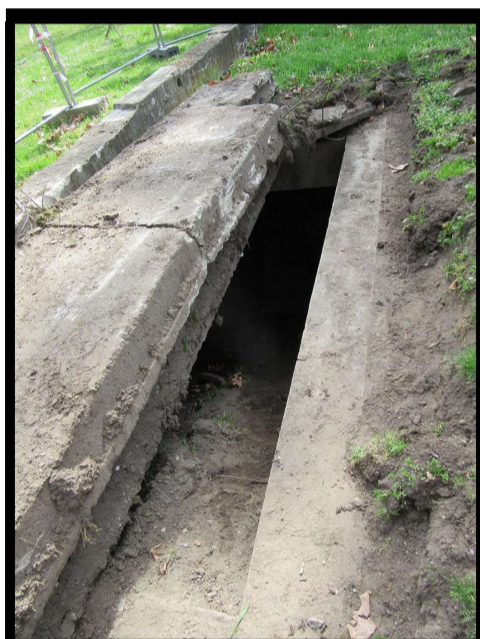
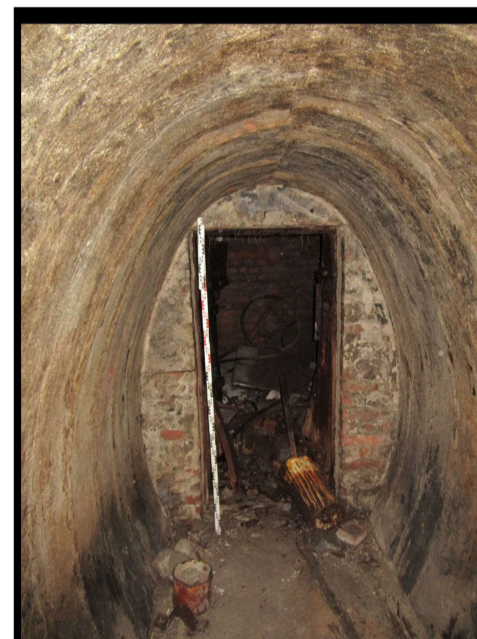
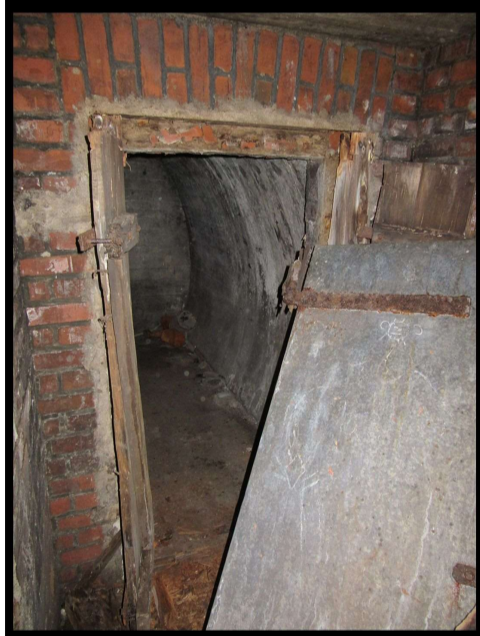
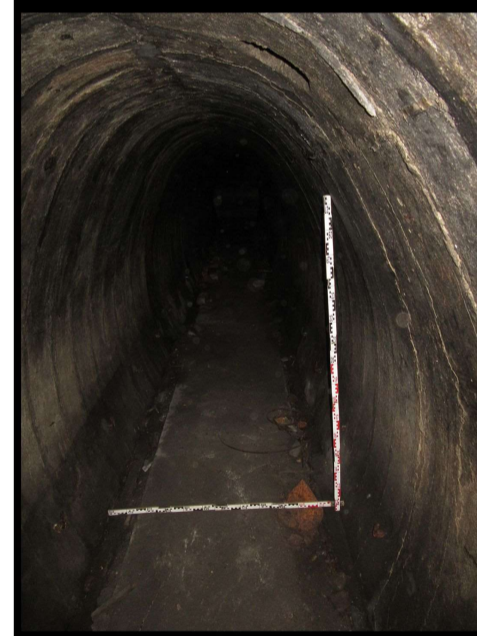
po stranách: fotografie z archeologického průzkumu krytu v Kubištových sadech

V květnu r. 2016 byla při zemních pracích (výkop pro kabel nízkého napětí) v Kubištových sadech narušena podzemní chodba neznámého původu a funkce. Archeologové z Muzea východních Čech v Hradci Králové, kteří byli na místo zavláni, měli za úkol vyhodnotit nastalou situaci a určit následný postup při průzkumu podzemního tělesa. S tímto typem prospekce se archeologové z Hradce Králové nesetkali poprvé. Již v roce 2007 byl totožný objekt zachycen Radkem Bláhou při rekonstrukci Riegrova náměstí před vlakovým nádražím v Hradci Králové. Nedošlo však k bližší specifikaci. Nové informace o problematice protiletectkých krytů v zástavbě města Hradce Králové a o organizaci Civilní protiletectká obrana přineslo až archivní bádání Filipa Šrůtky po objevení krytu v Kubištových sadech. Polohy jednotlivých objektů v zástavbě města byly geodeticky zaměřeny a zaneseny pracovníky muzea do map pro budoucí využití.

Mobiliář veřejného krytu se bohužel nedochoval do dnešních dnů, avšak dobře dochované archivní materiály poskytují veškeré informace o vybavenosti těchto prostor a také přinášejí svědectví o stavebních postupech. Ve vnitřních prostorách byly zachyceny pouze větrací průduchy, kovové skoby na lomených stěnách (pro uchycení lavic), pozůstatky dřevěných a železných dveří a zbytky elektroinstalace.

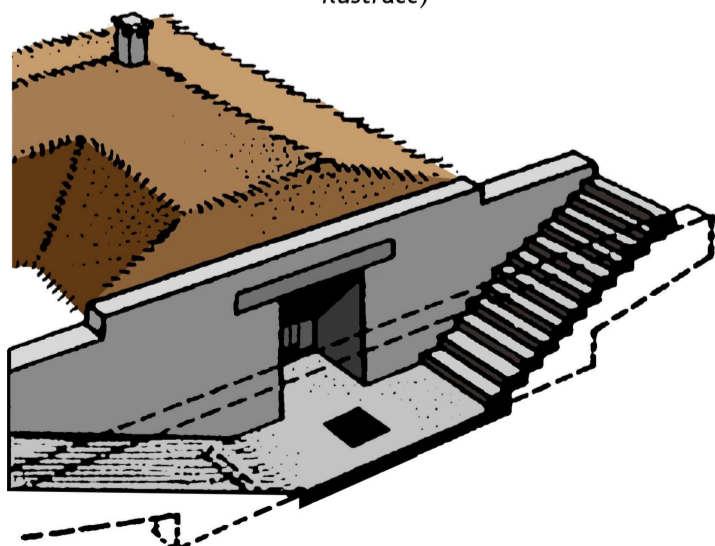
jeden ze vstupních koridorů do krytu (upravená dobová ilustrace)

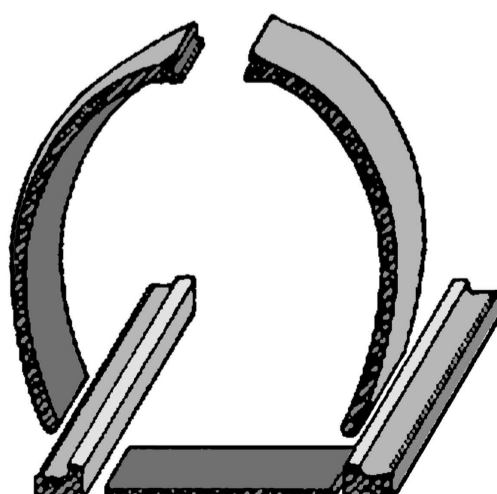
betonové prvky ze kterých se kompletoval segment krytu

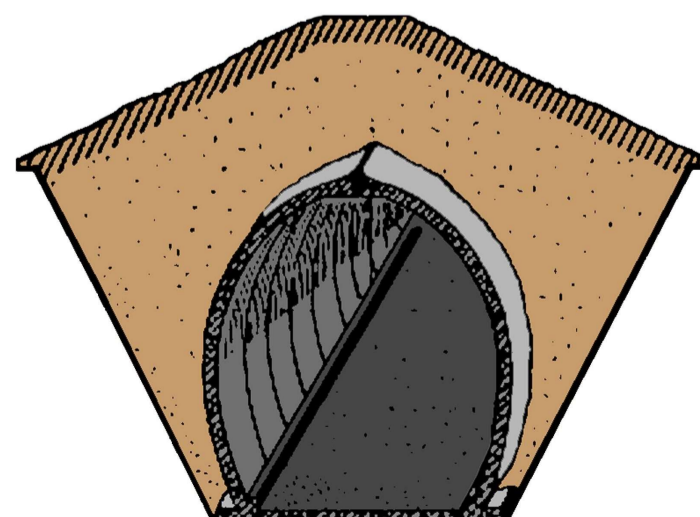
průřez zkompletovaným a usazeným segmentem krytu
